技术课题 在天然气发动机中 润滑油的硝化反应

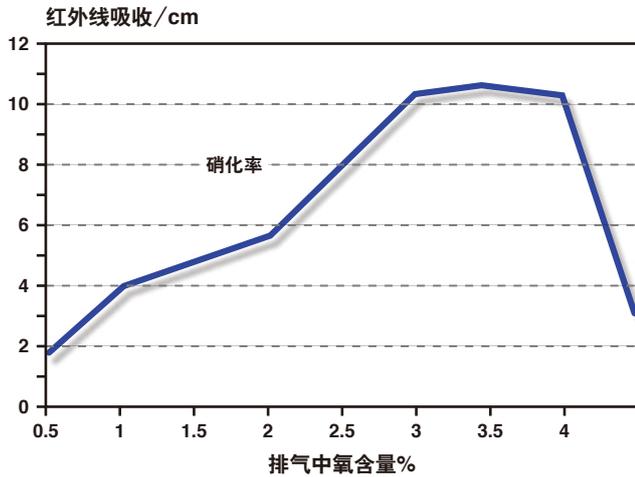
图表1: 空气/燃料比对硝化反应的影响。

在自然吸气发动机的废气中的氧含量比值变化从0.5%至2.5%至4.2%,通过四冲程发动机确认:如果氧含量超出0.5%至4.5%范围,可保持较低的硝化反应率,在氧含量达到3.3%时,硝化反应达到峰值。

在燃气发动机润滑油的硝化率和**综合**操作条件之间有一个关联性,如空气/燃料比、发动机负荷和润滑油温度。图表1、2、3和4标出了这些因素对硝化反应的影响。

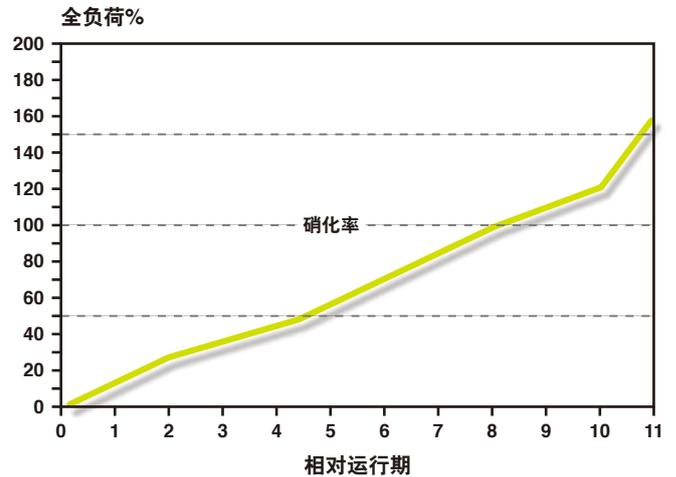
图表2: 负荷对硝化反应的影响

不正确的空气/燃料比和废气中氧含量达到2.5%。

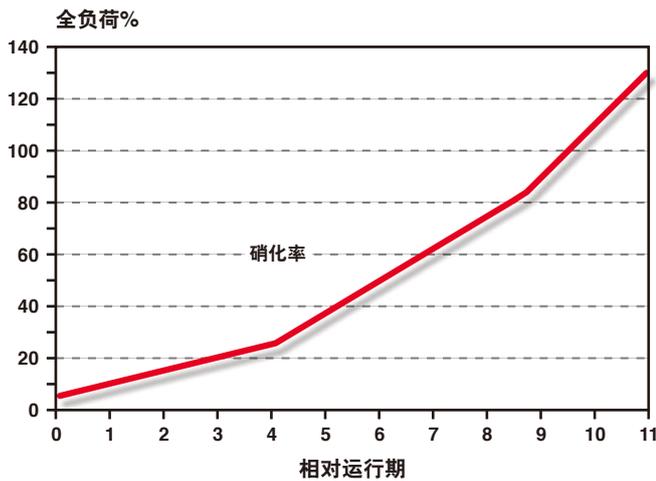
图表3: 负荷对硝化反应的影响

如果额定负荷从75%增加至105%,即使符合要求的空气/燃料比和废气中氧含量超过4.6%,也会引起硝化反应曲线坡度的急剧上升。

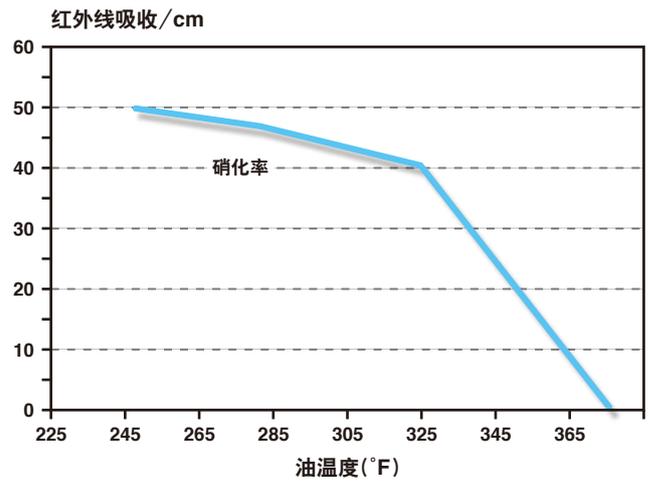
图表4: 油温对硝化反应的影响

当加热温度高于300°F时,有机硝酸盐迅速分解。

四冲程燃气发动机:有机硝酸盐在温度高于300°F时迅速分解。这是低速(低于700转/分钟)运行和四冲程燃气发动机是润滑油变质的主要原因,这是因为气缸壁温度通常低于320°F,即使在沸腾—冷却装置也是一样。如果气缸温度超过320°F,则如此高的温度将加快润滑油氧化速度,这是润滑油在小型、高速、四冲程循环气体发动机中变质的主要原因。
